POLSKI ZWIĄZEK LEKKIEJ ATLETYKI

Komisja Obiektów i Urzędzeń

NOTATKA WEWNĘTRZNA

W dniu 18 lutego br. Miała miejsce wizyta kontrolna na stadionie MOSiR Toruń położonego przy ul. Bema 5. Wizyta zainicjowana przez MOSiR Toruń ze względu na pojawiające się informacje o pogarszającym się stanie stadionu, a zwłaszcza nawierzchni syntetycznej bieżni i rozbiegów.

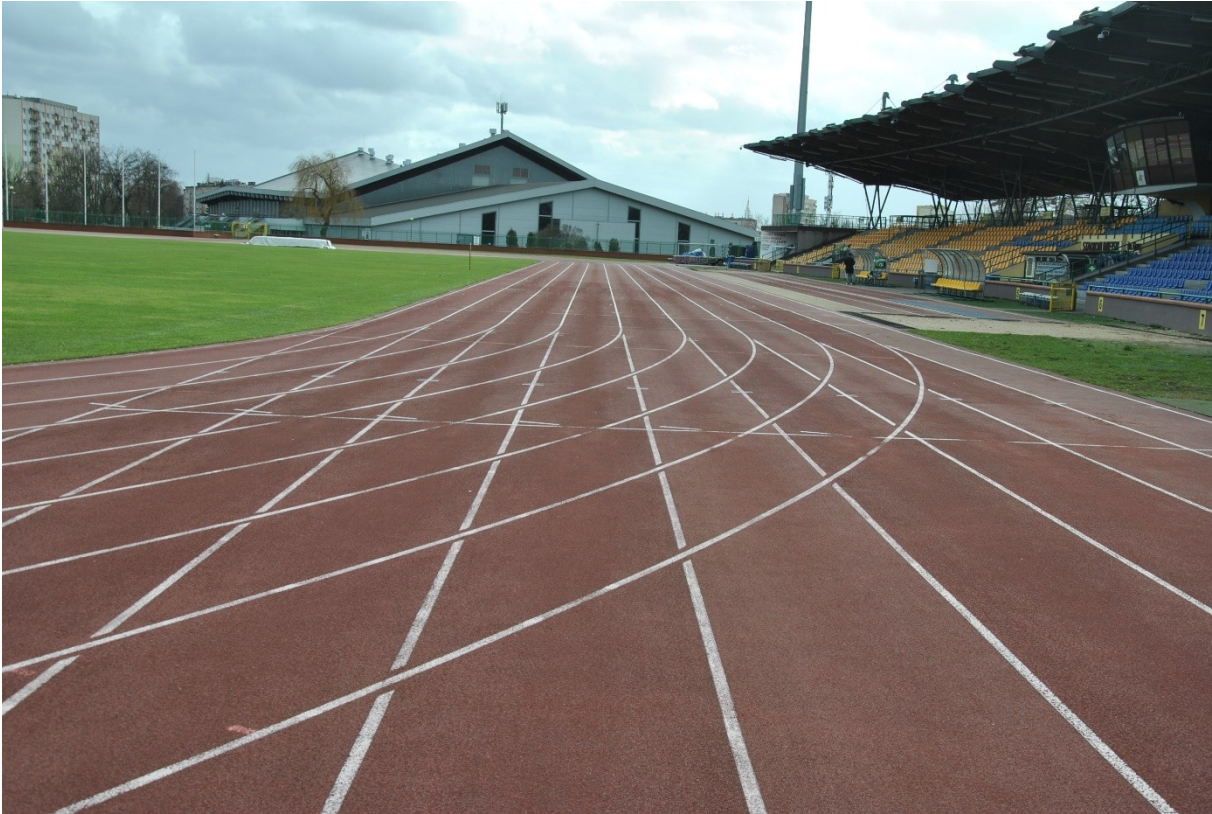
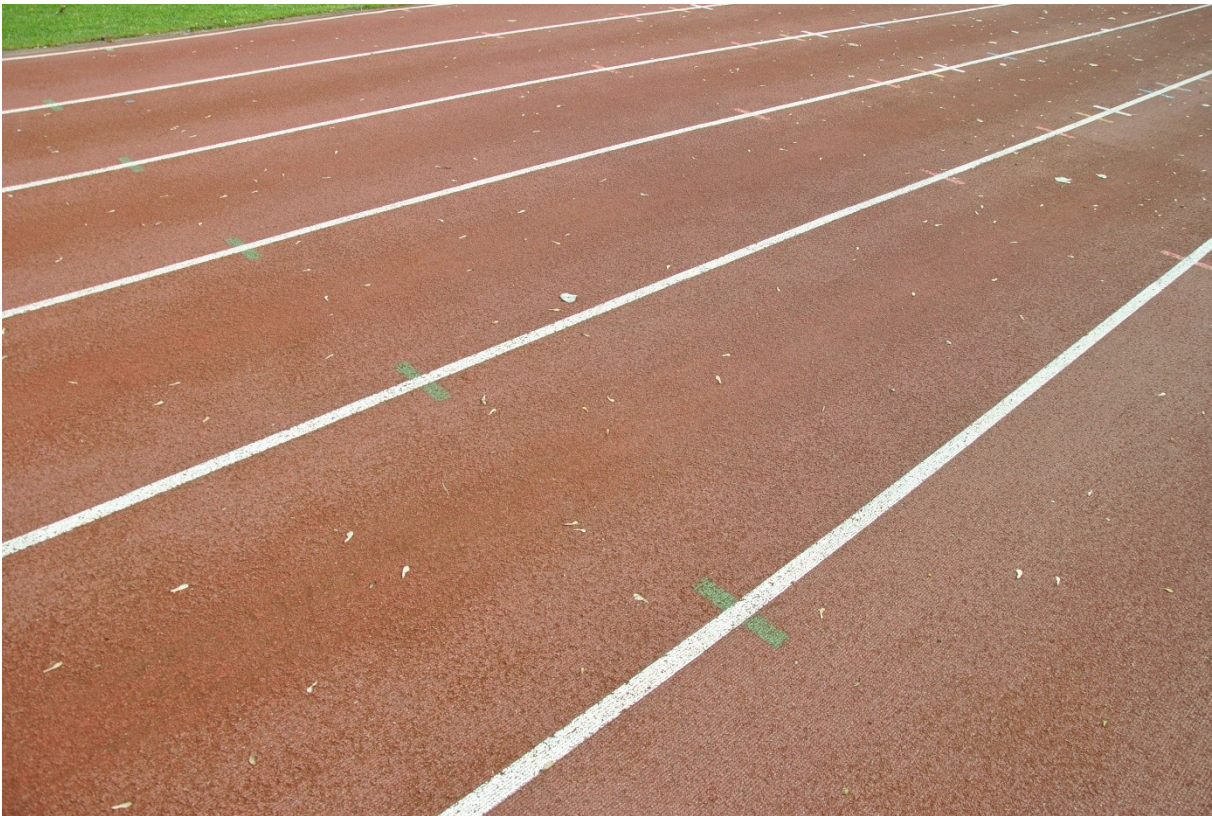
Dodatkowo, bez względu na wyniki badań parametrów dynamicznych, a ze względu na upływ czasu od pierwszej instalacji oraz w wyniku intensywnego użytkowania, należy bezwzględnie zaplanować i wykonać całościową wymianę nawierzchni syntetycznej, która posiada uszkodzoną górną warstwę użytkową, zwłaszcza na linii biegu/rozbiegów zawodników.

i rozbiegów, w celu jednoznacznej ich oceny, należy przed nadchodzącym sezonem startowym przeprowadzić skrócone badania nawierzchni w zakresie pomiarów parametrów odkształcenia pionowego i amortyzacji (redukcji siły). Wyniki badań pozwolą jednoznacznie określić przydatność nawierzchni do dalszego użytkowania.

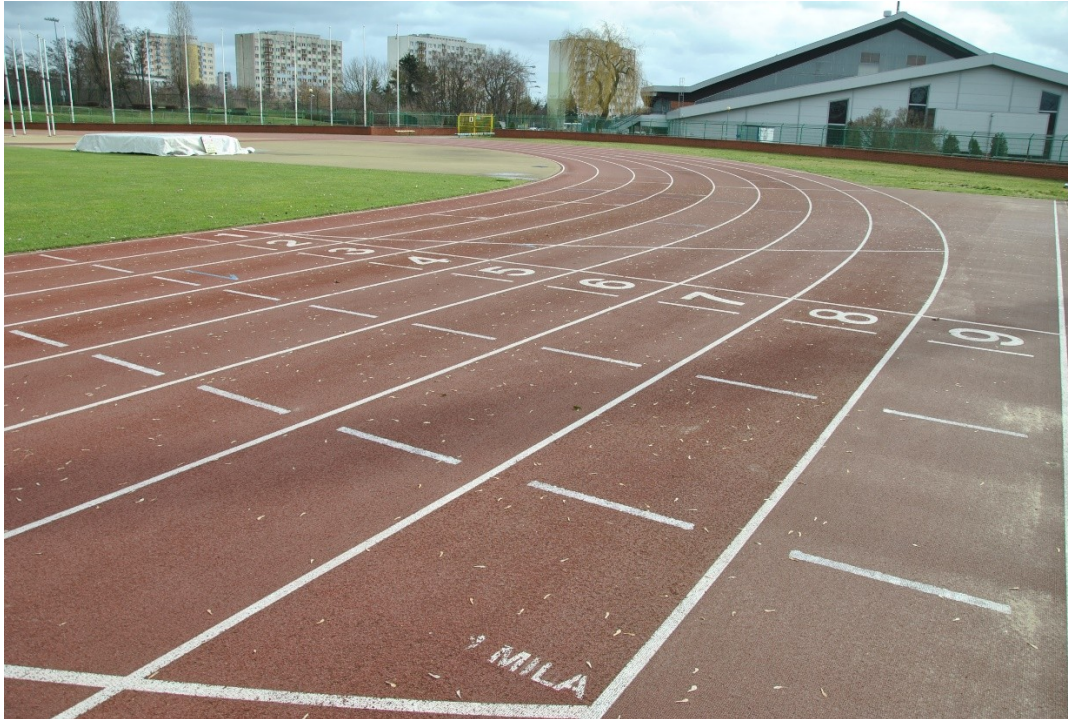
Nie uzupełniono takich elementów jak linie zero dla skoczni o tyczce, brak zielonych kwadratów na nabiegu i wybiegu z rowu z wodą.

Wymalowane linie torów i linie startu są w miarę wyraźne i czytelne, zarówno, dla sędziów jak i dla zawodników.

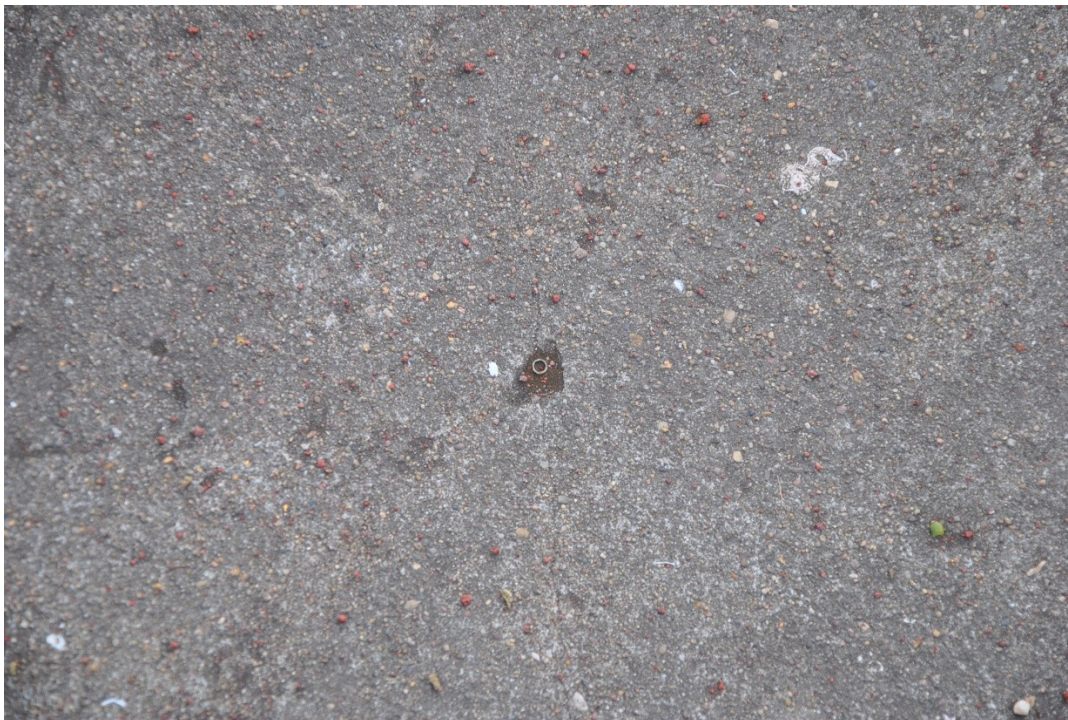
Trwale oznaczono środki kół do pchnięcia kulą i rzutów dyskiem i młotem.

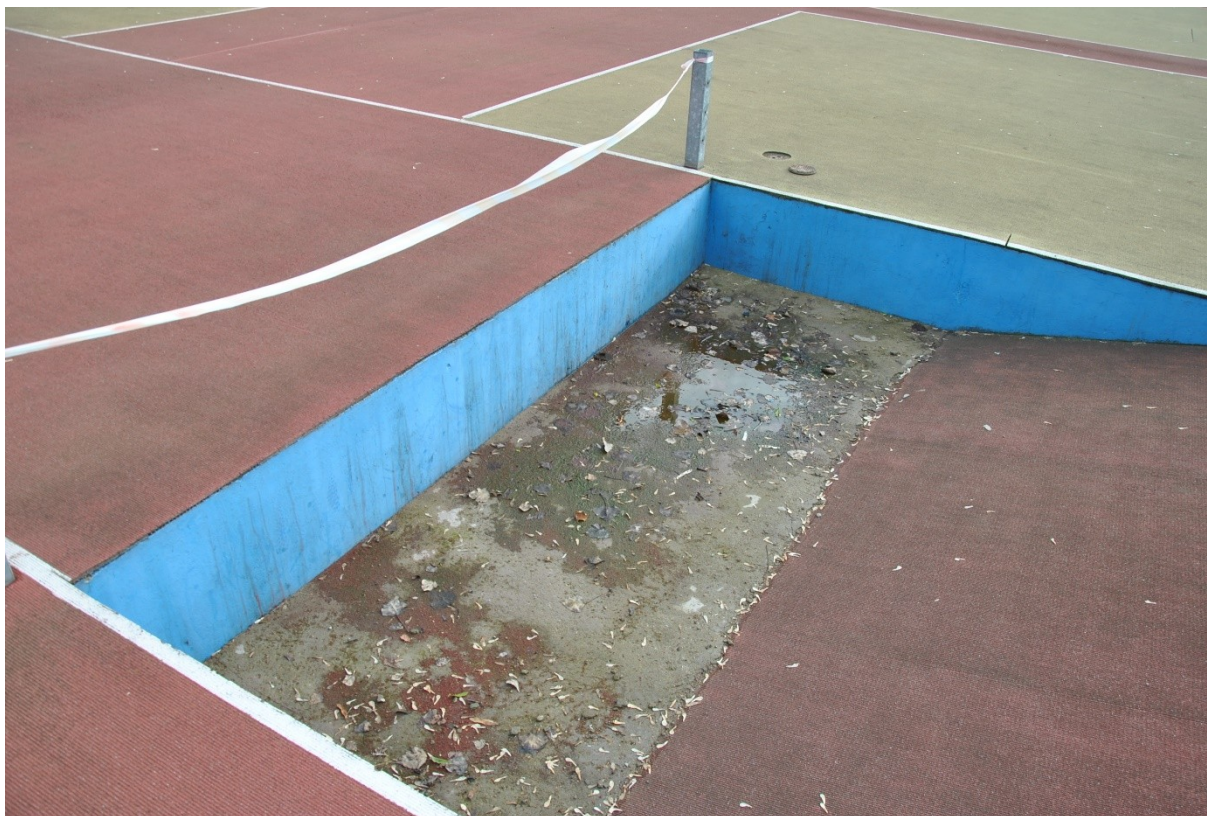
Rów z wodą przystosowany do nowych przepisów (gł. 50cm) **UWAGA: brak nawierzchni syntetycznej na dnie rowu.**

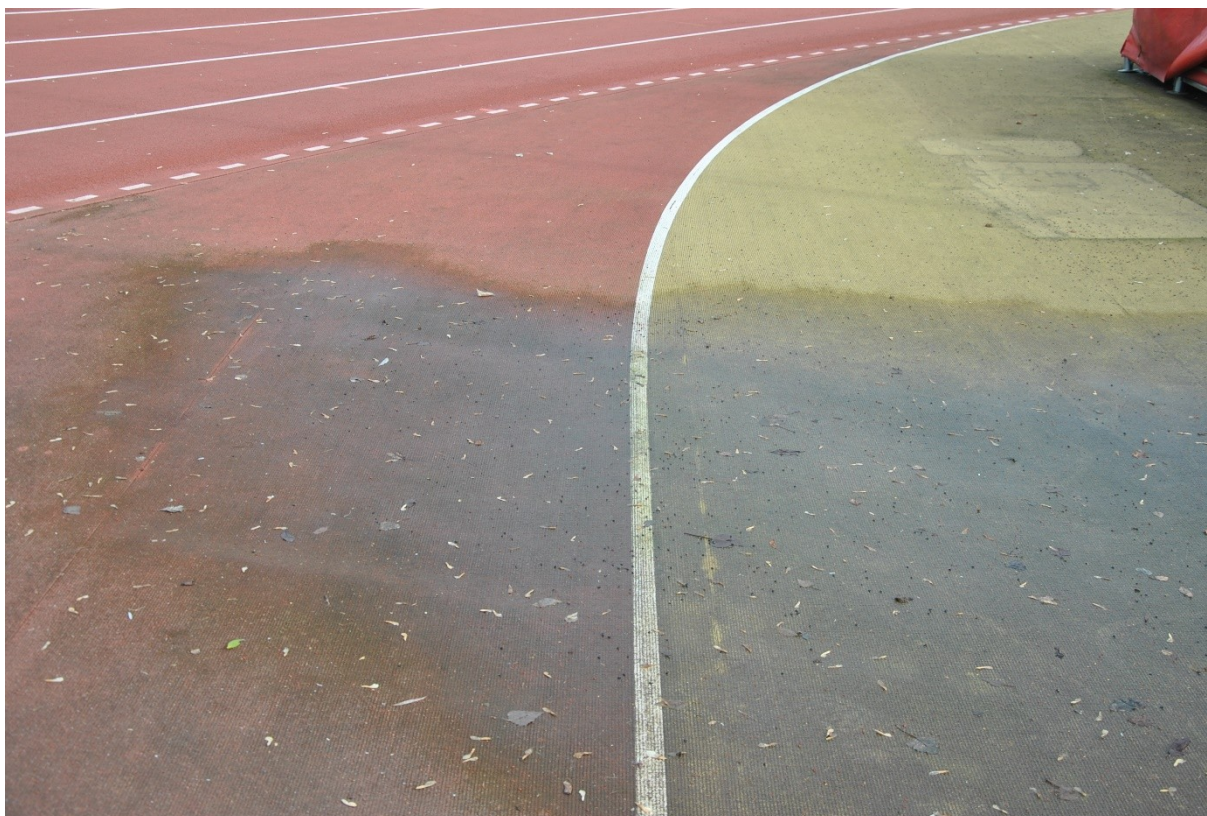
Nawierzchnia syntetyczna w kilku miejscach, gdzie stwierdzono zaleganie wody (zwłaszcza zakole północne) wymaga przed sezonem letnim umycia.

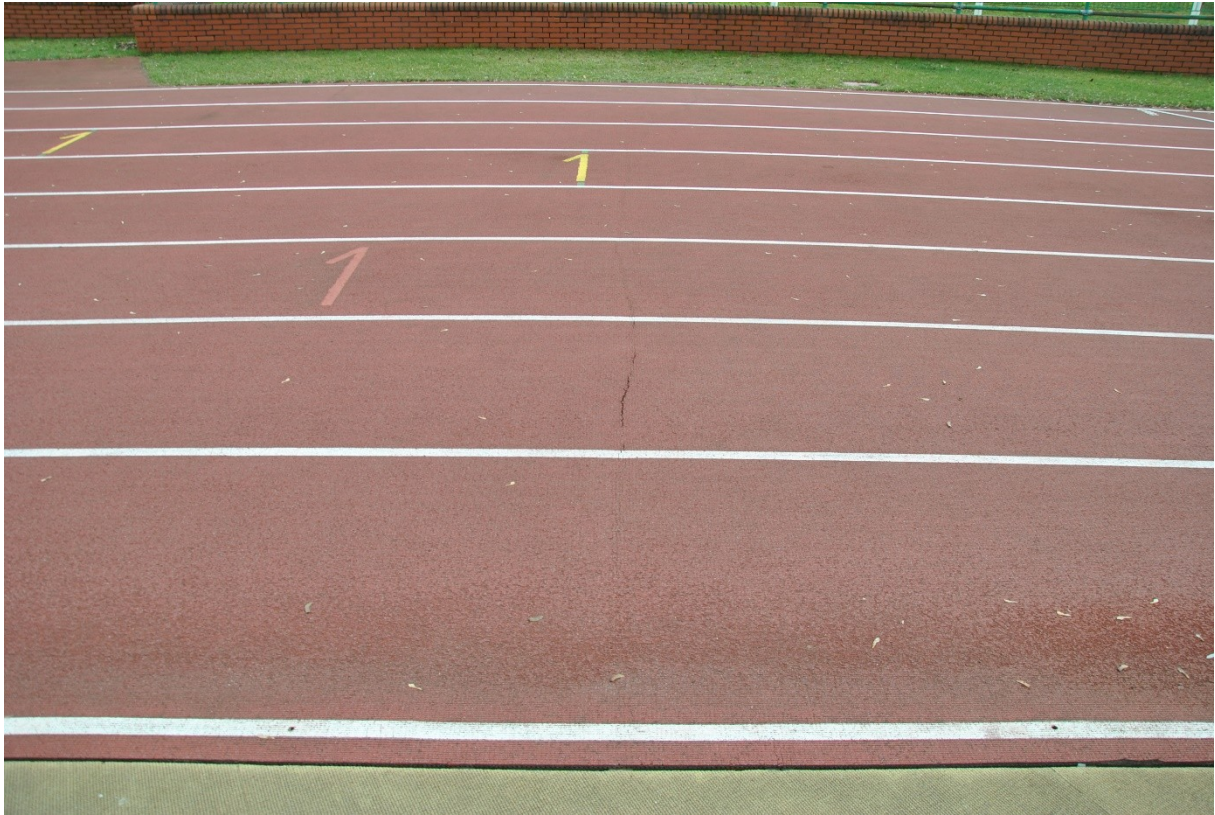
Wykazane we wcześniejszym raporcie rozstępy i pęknięcia nawierzchni zostały usunięte. Podczas obecnej wizytacji stwierdzono jedno pęknięcie, nie wpływające w obecnym kształcie na wykluczenie z użytkowania.

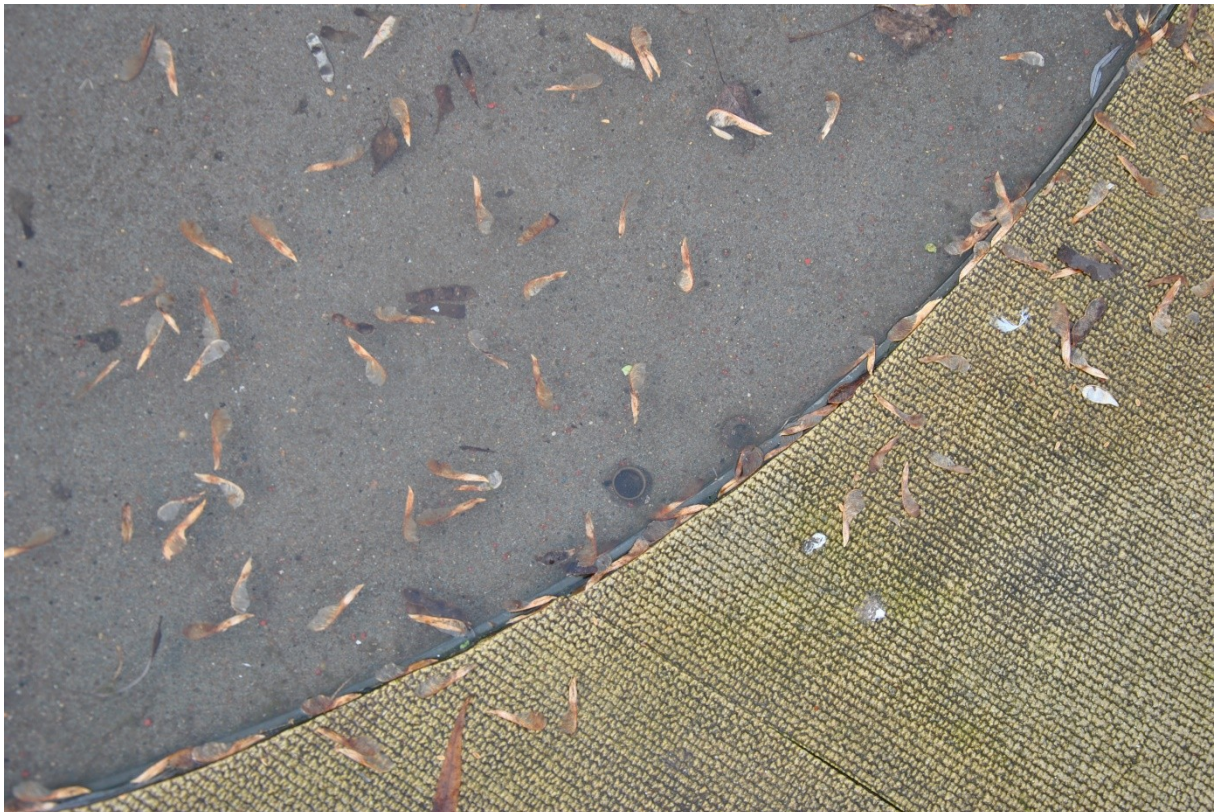
Koła do pchnięcia kula i rzutów dysk/młot oraz skrzynki do tyczki wymagają udrożnienia odwodnienia.
